## OPTIMALISASI JALUR SIRKULASI DARURAT EVAKUASI KEBAKARAN: STUDI KASUS GEDUNG PASCASARJANA UNIVERSITAS NGURAH RAI

<sup>1,2</sup> Program Studi Arsitektur, Fakultas Sains dan Teknologi, Universitas Ngurah Rai

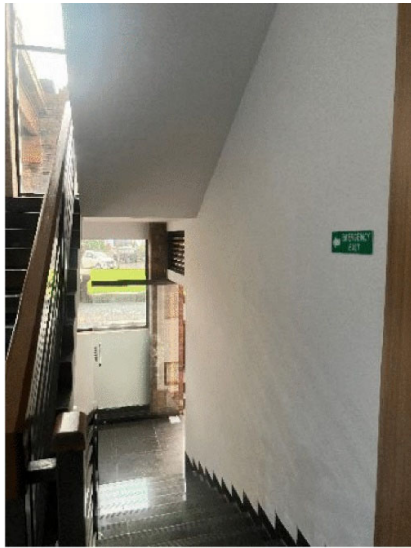
Tangga darurat di gedung ini sudah dilengkapi dengan pintu, yang penting dalam membatasi penyebaran api ke area tangga darurat dan memberi waktu lebih bagi penghuni untuk meninggalkan gedung. Pintu ini merupakan elemen penting dalam sistem proteksi kebakaran, karena akan memperlambat penyebaran api dan memberi penghuni lebih banyak waktu untuk evakuasi.

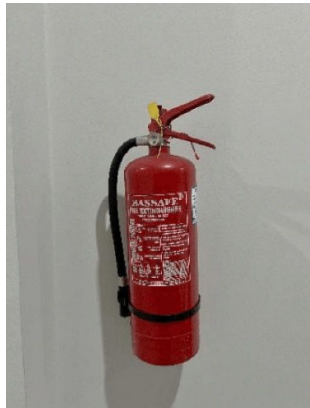
- APAR (Alat Pemadam Api Ringan):  
Di Gedung Pascasarjana Universitas Ngurah Rai, APAR telah terpasang di setiap lantai. Penempatannya sudah optimal, sehingga penghuni dapat dengan mudah mengaksesnya secara cepat saat dibutuhkan. Namun, beberapa APAR tidak memiliki tanda inspeksi yang menunjukkan bahwa alat tersebut berfungsi dengan baik. Hal ini memerlukan perbaikan dalam hal pemeliharaan.

Gambar 8. Alat Pemadam Api Ringan  
[Sumber: data lapangan, 2024]

Menurut Malhotra (1992), pemeliharaan dan pengawasan terhadap alat proteksi kebakaran seperti APAR harus dilakukan secara rutin untuk memastikan fungsionalitasnya saat diperlukan dalam

kondisi darurat [11]. Ketidakmampuan dalam melakukan pemeriksaan rutin dapat menyebabkan kegagalan sistem yang fatal saat kebakaran terjadi.

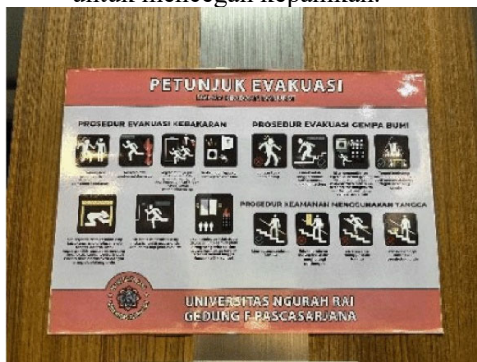
Gambar 9. Petunjuk Evakuasi  
[Sumber: data lapangan, 2024]

Namun, meskipun petunjuk ini sudah dipasang, penghuni Gedung Pascasarjana Universitas Ngurah Rai belum sepenuhnya memahami prosedur evakuasi yang ada. Beberapa penghuni bahkan tidak mengetahui lokasi jalur evakuasi atau cara menggunakan alat pemadam api ringan (APAR) dengan benar. Hal ini mengindikasikan pentingnya pelatihan keselamatan kebakaran yang rutin, yang dapat mengurangi waktu evakuasi dan meningkatkan

Adakan pelatihan keselamatan kebakaran dan simulasi evakuasi secara berkala untuk seluruh penghuni gedung. Pelatihan ini akan membantu penghuni untuk lebih siap menghadapi kebakaran dan merespons dengan cepat.

Selain pelatihan evakuasi, pengguna perlu diberi pemahaman tentang cara menggunakan APAR dengan benar. Dengan pengetahuan yang cukup, penghuni dapat lebih efektif menggunakan alat ini untuk memadamkan api pada tahap awal sebelum api menyebar lebih luas.
