PENGARUH PERILAKU EKONOMI TERHADAP PERUBAHAN TAMPILAN PEMUKIMAN TRADISIONAL DESA SEKARDADI KINTAMANI

Key words : Economic Behavior, Building Morphology, Architectural Appearance of Settlements

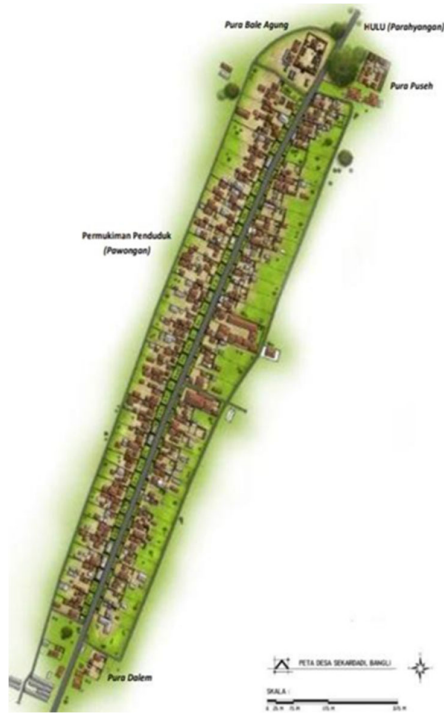
Gambar 1. Pola linier Desa Sekardadi
[Sumber: Depdagri, 2015]

Konsep *Hulu-Teben* merupakan arsitektur tradisional Bali karena memiliki latar belakang atau dilatari oleh konsep keluhuran. Penataan desa-desa adat di Bali masih menerapkan konsep Hulu-Teben ini [1]. Pola spasial yang mengikuti jalan utama desa sebagai sumbu orientasi menyebabkan perumahan penduduk berada di sepanjang jalan utama desa. Jalan utama desa merupakan sumbu utama desa yang menjadi sumbu orientasi sesuai konsep *hulu-teben*.

Pola rumah tinggal desa cenderung mengarah pada pola linear. Tipologi hunian menunjukkan bahwa pola asli dari hunian Desa Sekardadi mengikuti filosofi yang *hulu-teben*. Daerah *hulu* menunjukkan daerah paling bersih/disucikan dan daerah teben adalah daerah *nista* dan merupakan daerah publik.
